# Termo kamera

NEP Slovenija, februar 2015

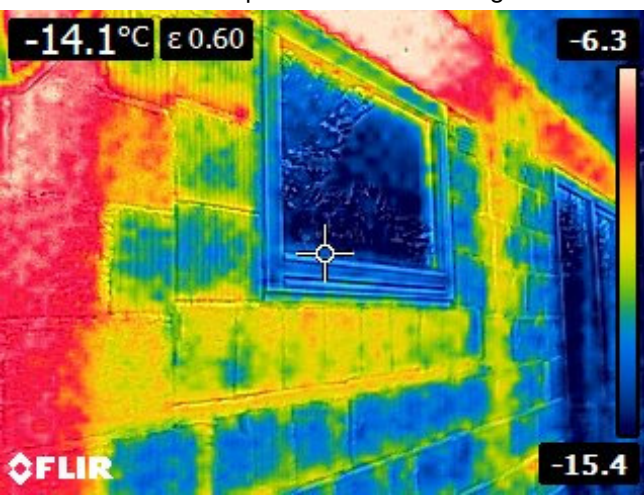
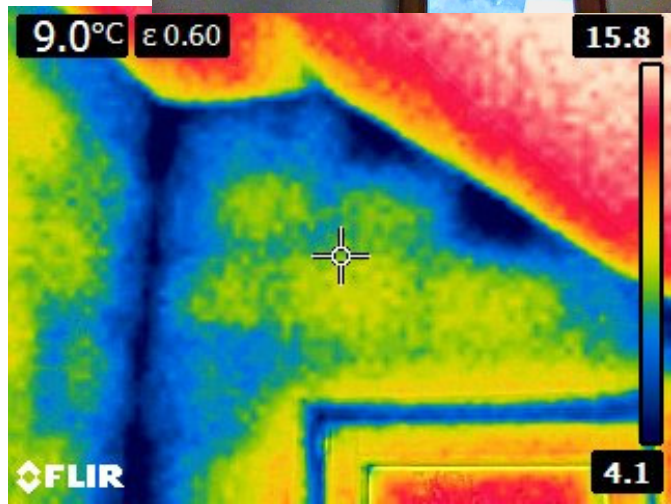
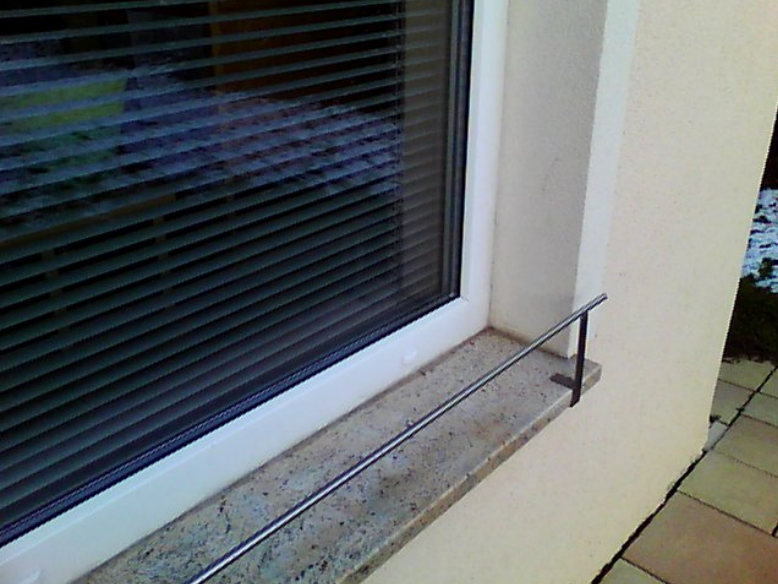
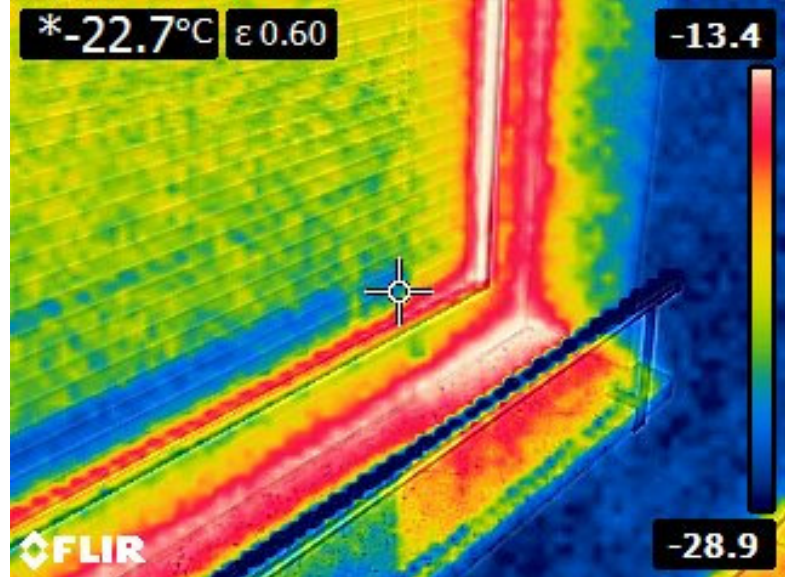
Ob naslovu lahko vidimo toplotne izgube dveh sosednjih stavb. Pri spodnjih štirih pa nam termo kamera jasno pokaže stanje zunanje stene brez toplotne izolacije. Na levem paru fotografij vidimo zunaj razliko med modularno opeko in betonskim vogalnikom, na desnem paru pa z notranje strani toplotni most betonskega venca in fuge med opeko.

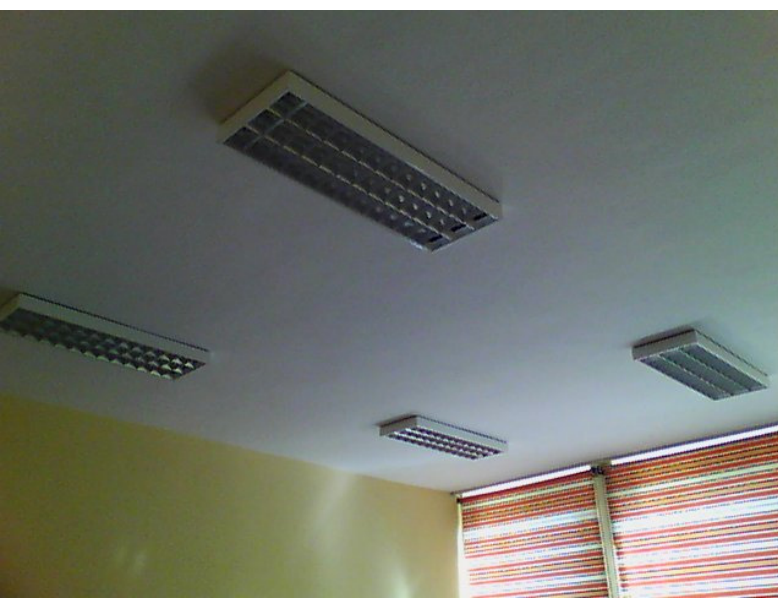
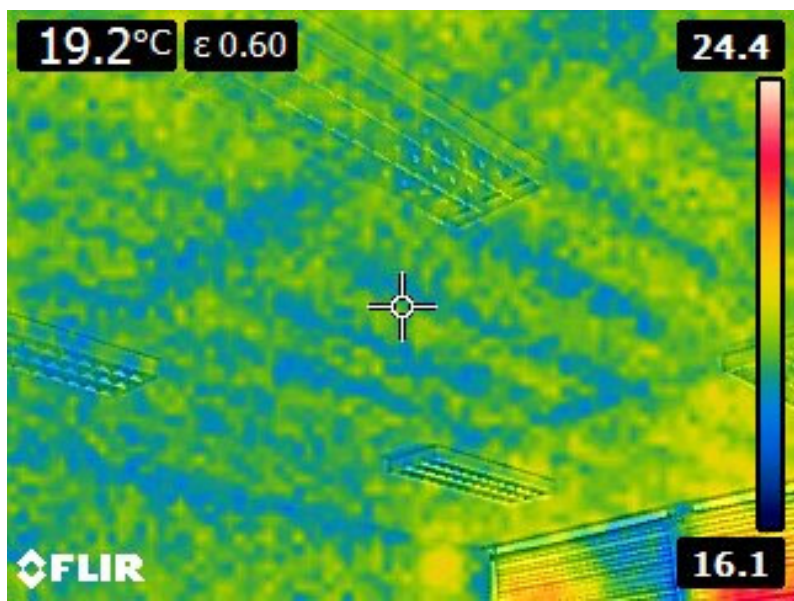
Pogled termo kamere na strop odkrije bolj ali manj pričakovane toplotne izgube. Dostop na podstreho s pomočjo stropne odprtine (z ali brez stopnic) je pogosta slabost, predstavljena z gornjim parom. Ta „toplotni dimnik“ se da brez težav ukiniti in preprečiti konstantno izgubljanje toplote in ogrevanje zvezd.

Še lažje pa je rešljivo izgubljanje toplote skozi streho ali strop proti neogrevani podstrehi, kot vidimo pri spodnjem paru. Termo kamera takoj zazna „rebra“, ki so lahko špirovci, na fotografiji pa so to betonski nosilci rebričastega stropa.

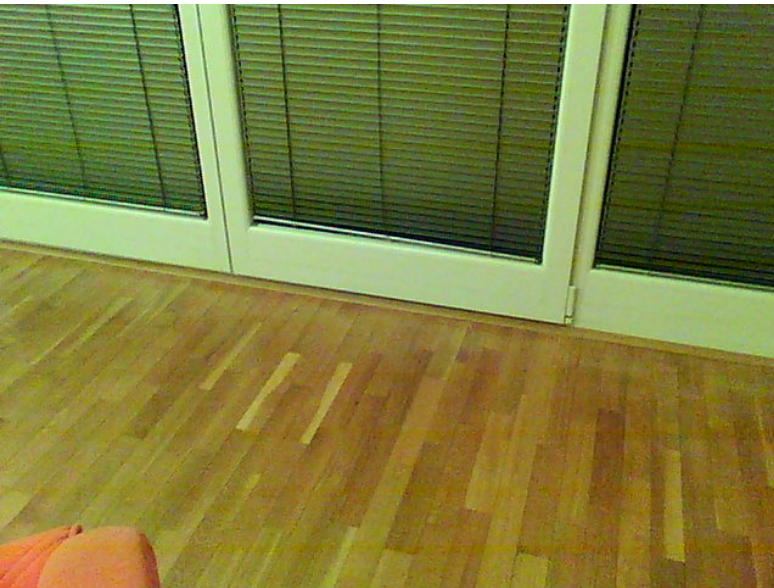
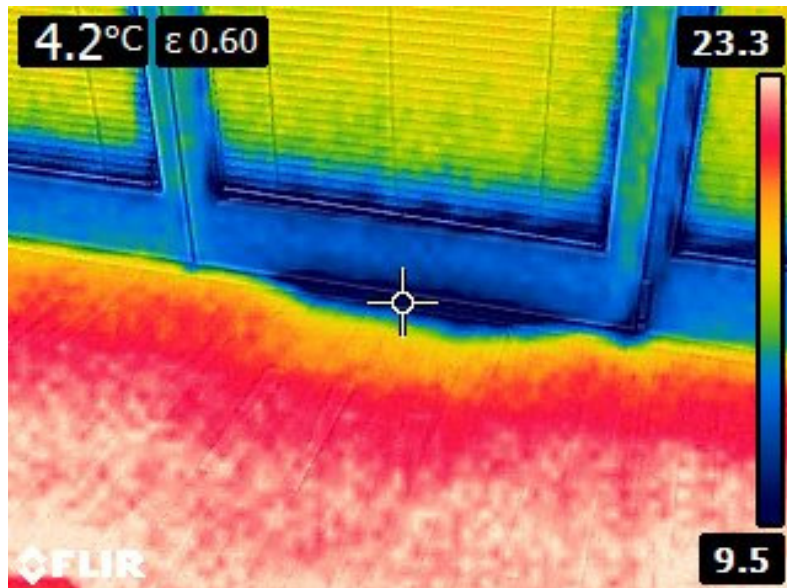
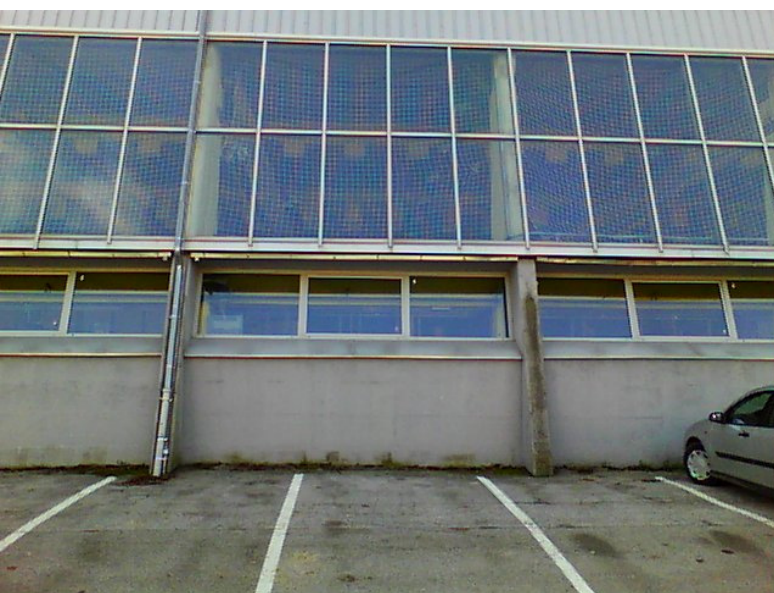
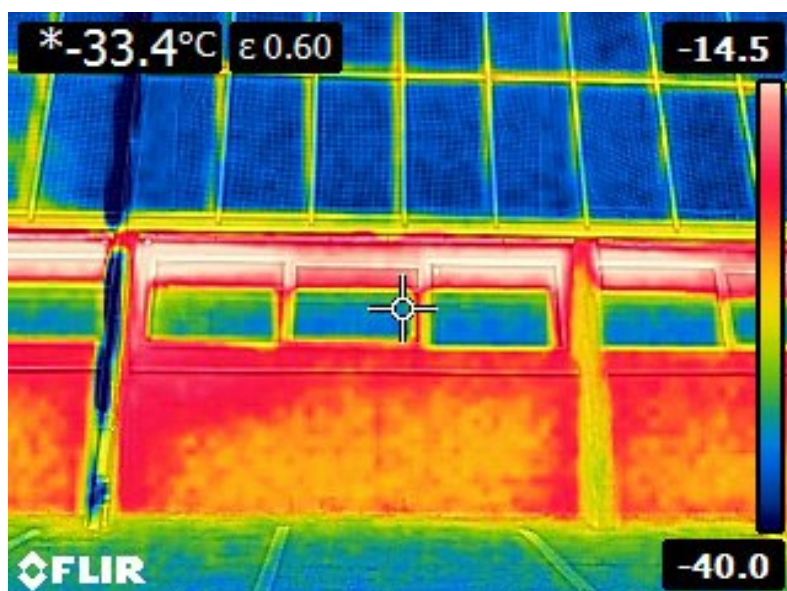
Tudi na notranji strani nam termo kamera pokaže očem nevidne napake na ovoju stavbe. Na fotografijah je primer balkonskih vrat, pod parketom je talno gretje (rdeče). Termogram pokaže slabo tesnenje vrat, zato je tam temperatura le 4 stopinje Celzija (modro). Prostor se sicer ogreva na 22 stopinj Celzija. Zima je pravi čas, da se najde napake. Te se odpravi takoj (recimo tesnenje) ali pa spomladi (recimo toplotne mostove). Ti so vzrok za nastanek plesni.

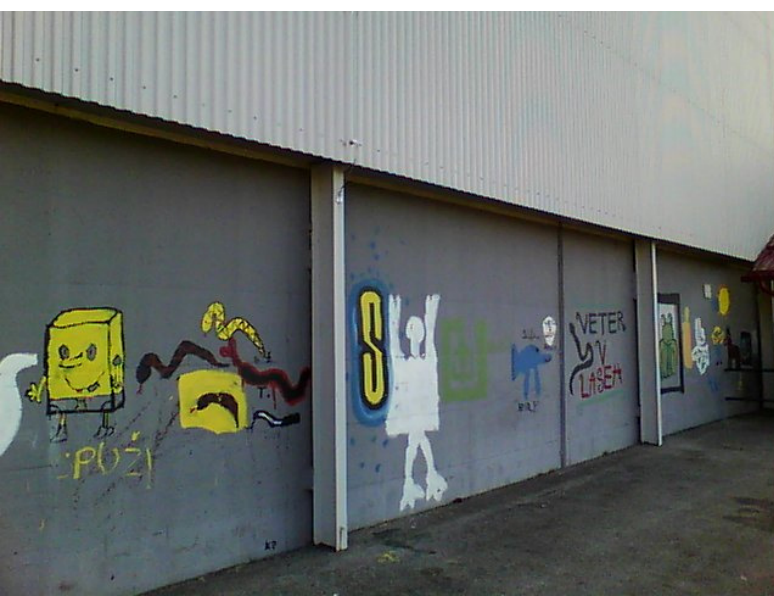
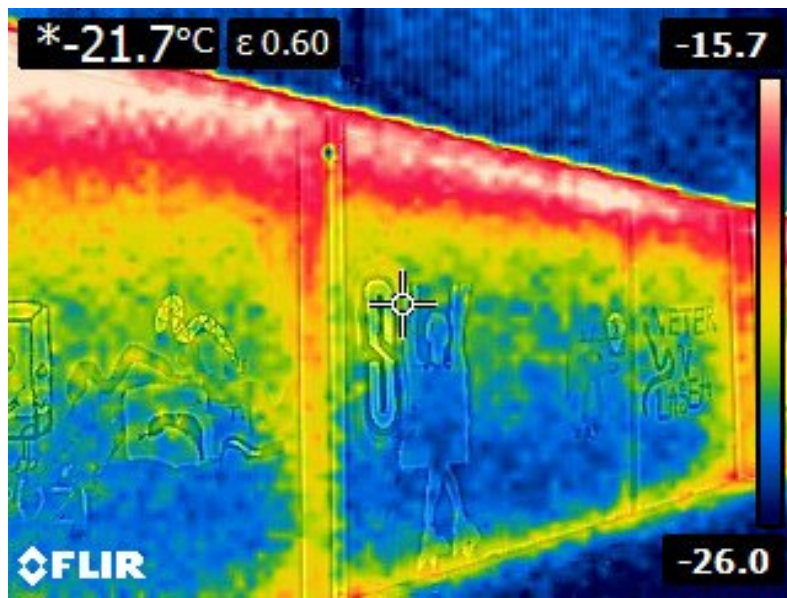
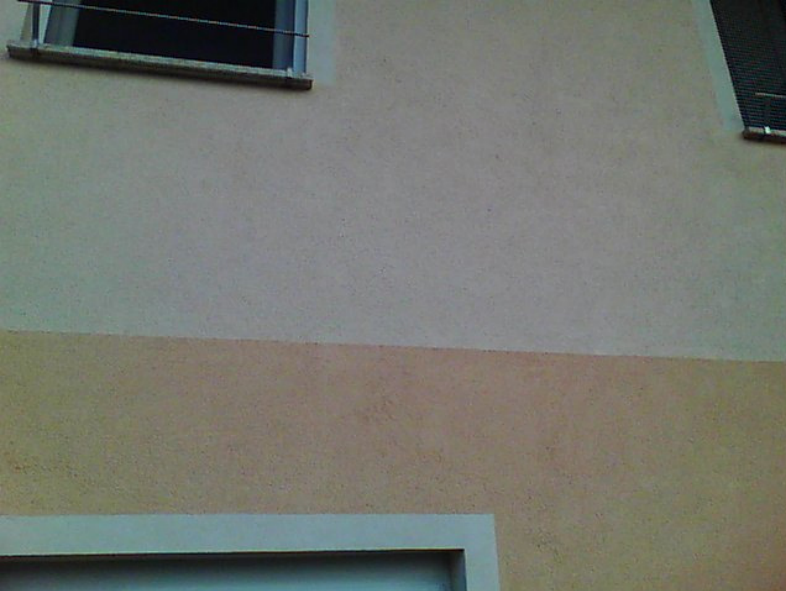
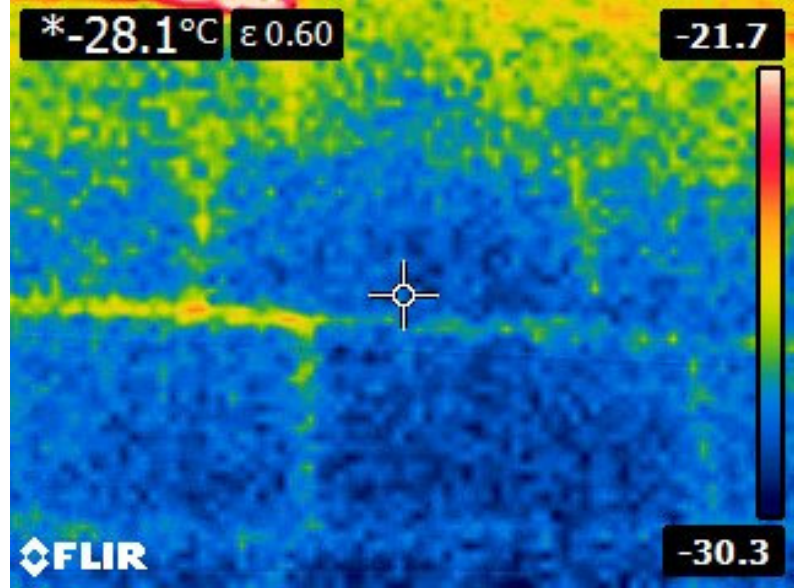
Šole še nekako gredo v energetske prenovi, telovadnice pa so pozabljene. Gornji par fotografij pokaže, da so termopan okna ( $U = 2.7 \text{ W/m}^2\text{K}$ ) izrazito bolj izolativna kot betonski zid brez toplotne izolacije. Spodnji par pa, da je betonski zid brez toplotne izolacije izrazito bolj izolativen kot kovinska konstrukcija. Kdo je tukaj energetsko nepismen?

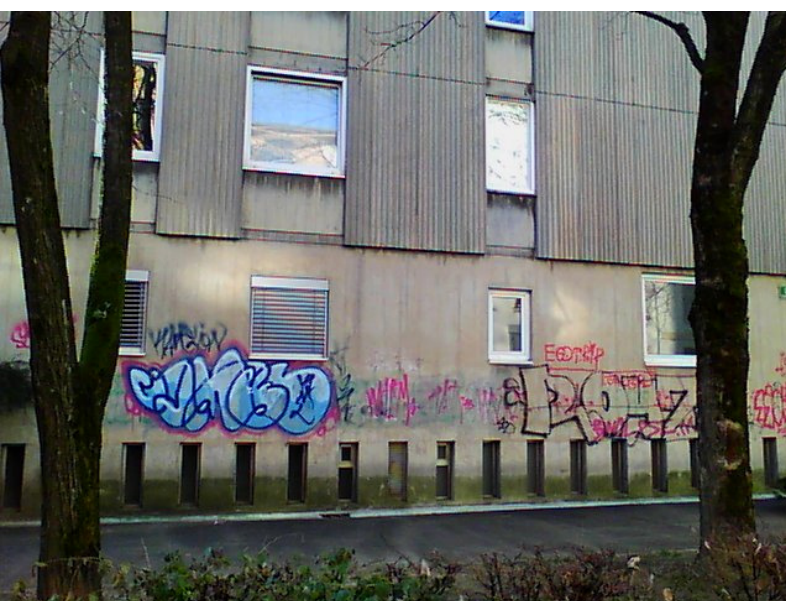
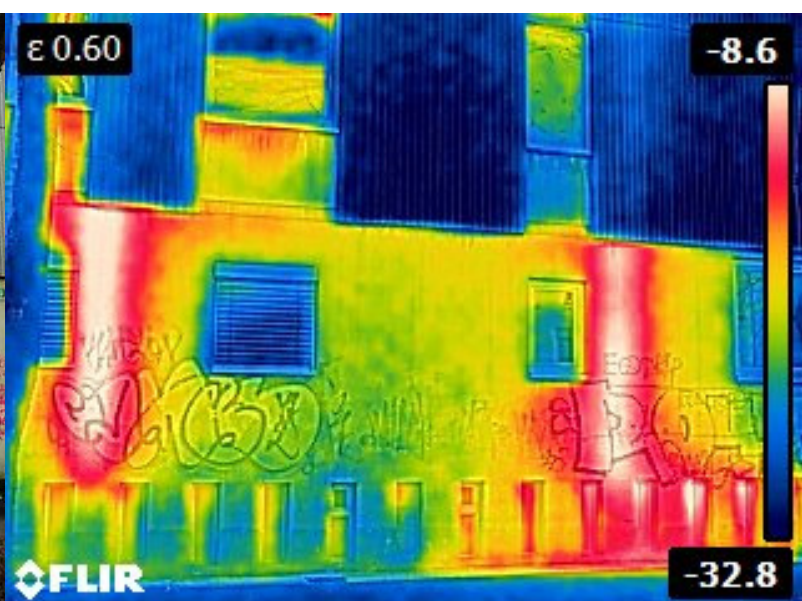
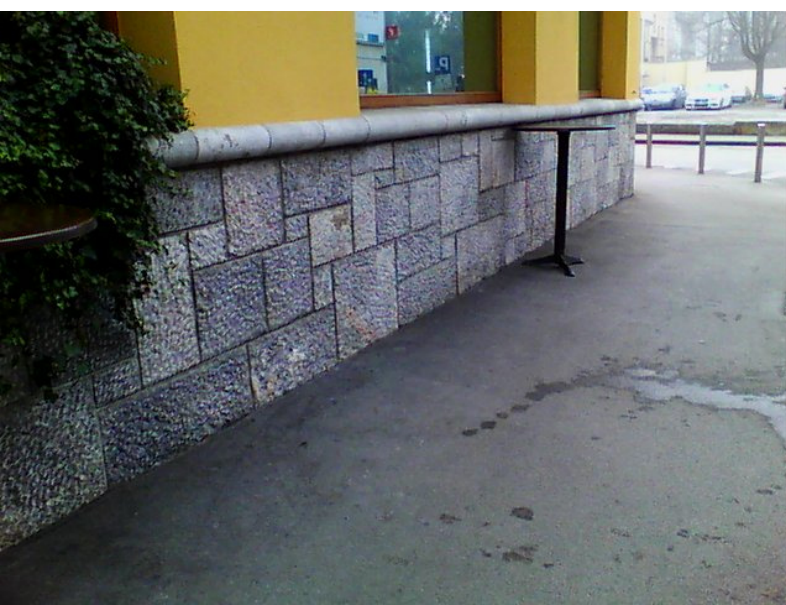
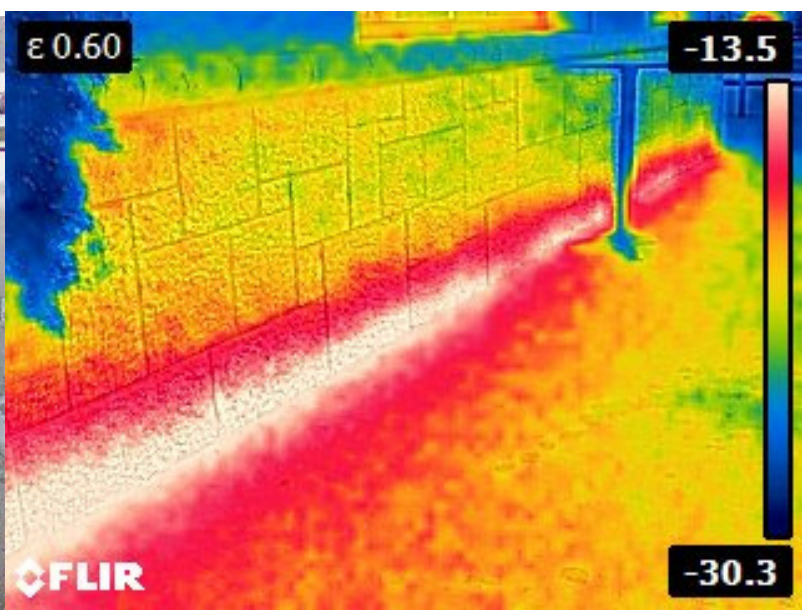
Ovoj stavbe je za termo kamero neizčrpen vir barvnih odtenkov in primerov slabe prakse. Ker je kamera brez srca, odkrije napake povsod, tudi tam "kjer jih ni". Tak primer kaže gornji par toplotne izolacije fasade. Material je EPS (stiropor), debelina 15 cm, ravni stiki med ploščami niso bili lepljeni (kar je sicer pogosta napaka). Prav v izogib tem mini toplotnim mostov je bolje vgraditi izolacijske plošče s preklpom.

Drugi pomemben sklop uporabe IR kamere je pri **elektro, strojnih, vodovodnih in kanalizacijskih instalacijah**, kjer je odkrivanje napak relativno enostavno za: neučinkovito gretje ali ohlajanje; neobičajno porazdelitev toplote; pregrevanje elektroinstalacij; prezračevanje z rekuperacijo; zastoje na ogrevalnem sistemu, zrak v radiatorjih; puščanje vode v talnem gretju; zastoje na vodovodnem in kanalizacijskem sistemu; nadzorovanje procesov v kotlu, boilerju, rezervoarjih, na razvodu ogrevalnega sistema,... Spodaj sta dva primera. Prvi par kaže na izgube dviznega voda centralnega ogrevanja, drugi pa izgube mestnega toplovoda.

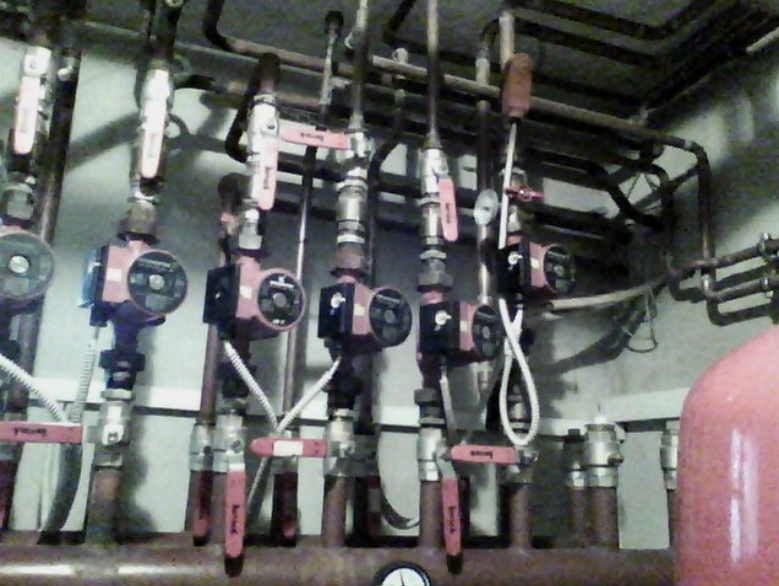
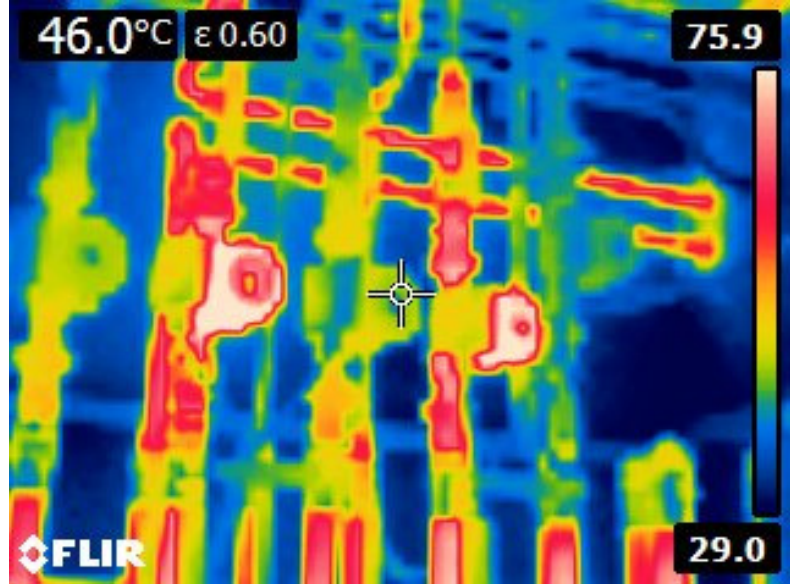
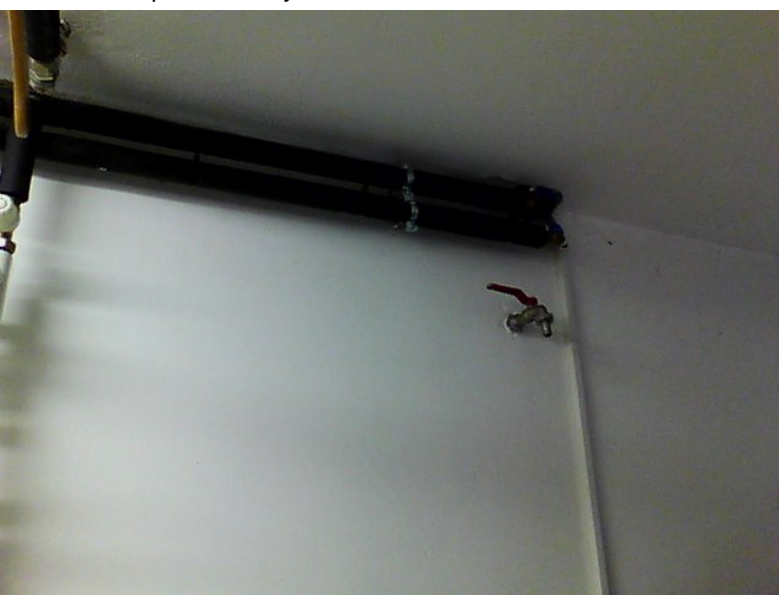
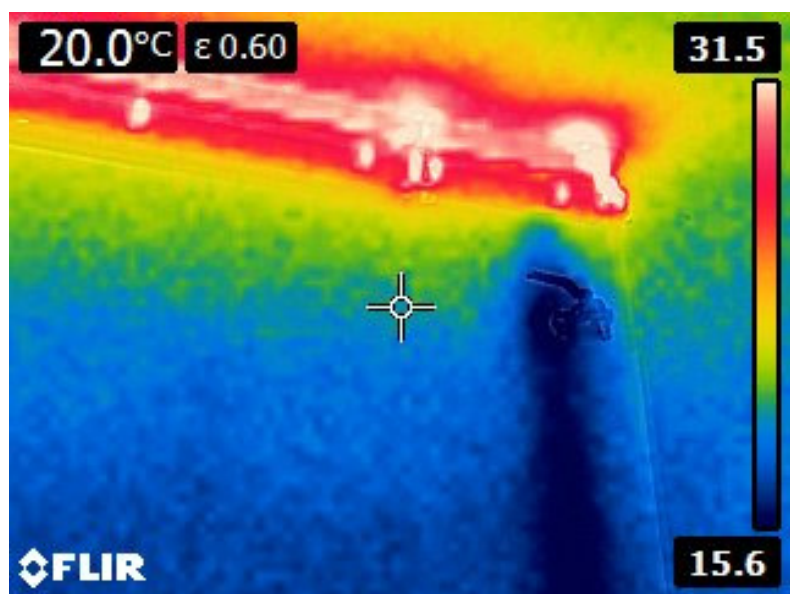
Gornji par slik pokaže toplotne izgube kurilnice pri neizoliranem razvodnem sistemu. Spodnji par pa pokaže slabosti "normalne" kurilnice. Horizontalne cevi centralnega ogrevanja (rdeče) niso dovolj izolirane, enako velja za (modro) navpično cev vodovodnega omrežja. Dobra (dovolj debela) toplotna izolacija instalacijskih vodov je pomembnejša, kot si mislimo.

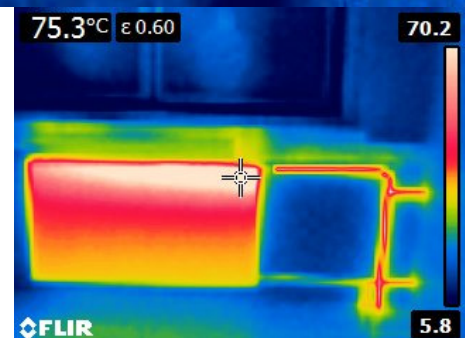
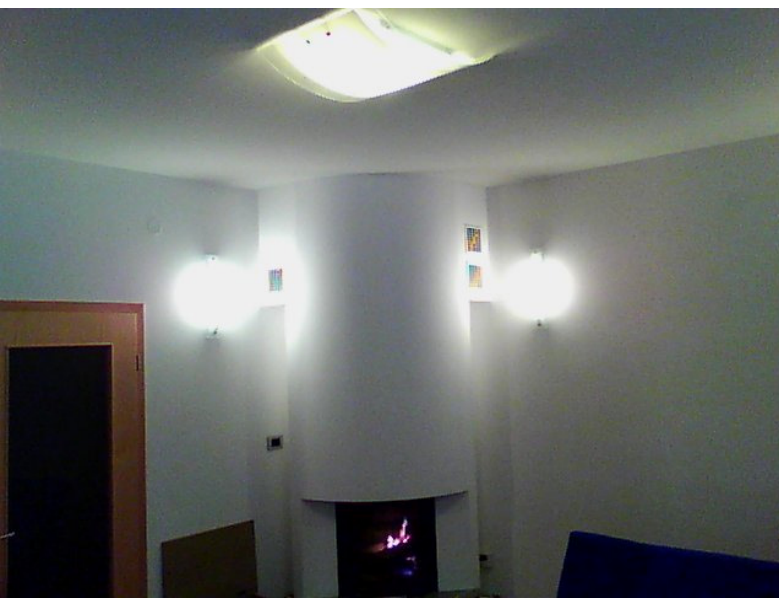
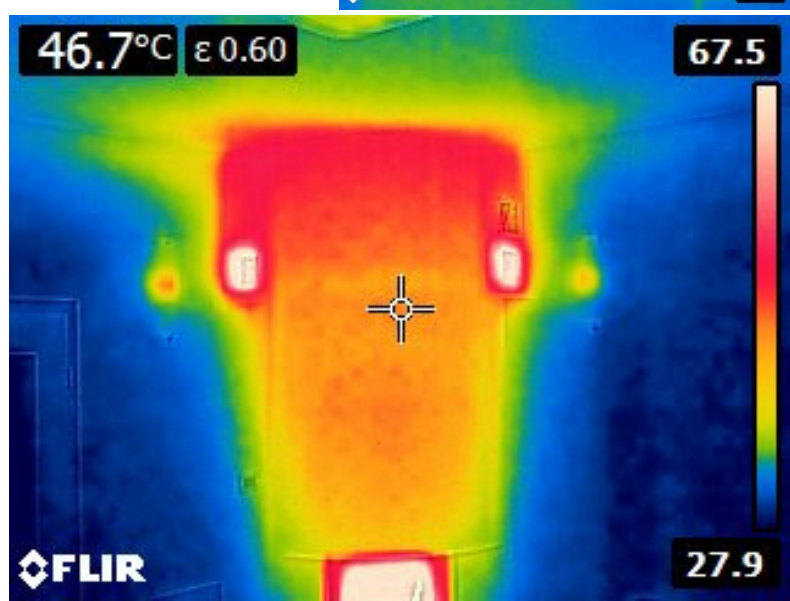
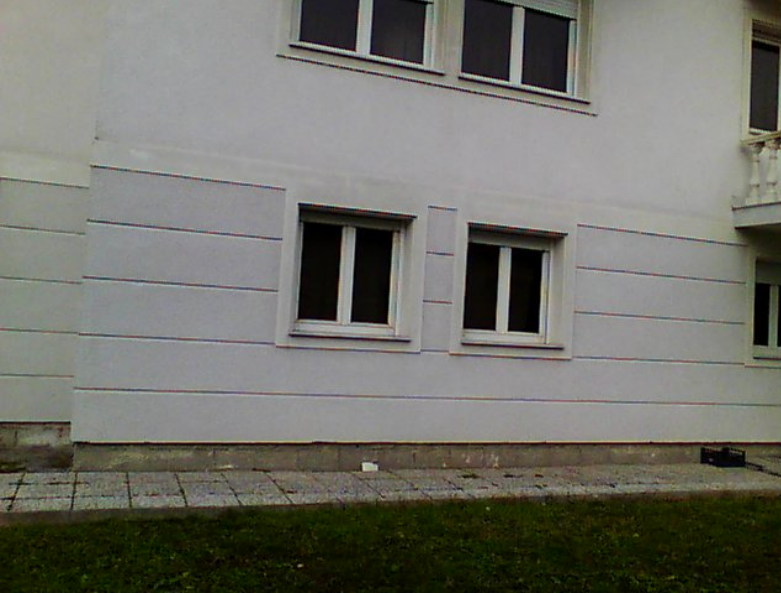
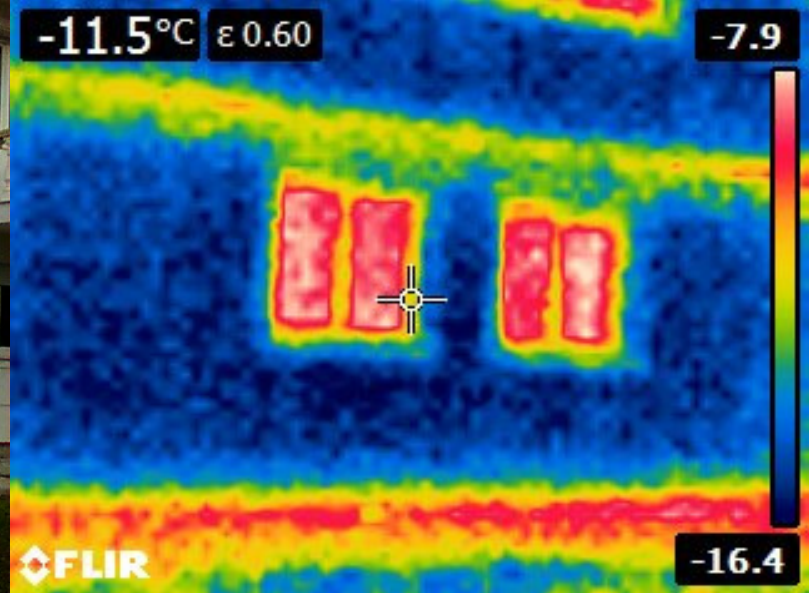
Termo kamera zelo jasno pokaže porazdelitev toplote v ogrevalih. Spodaj je sobni toplozračni kamin, kjer skozi gornji reži „puhti“ toplota brez ventilatorja. Dobro je vidna tudi višja temperatura stropa v bližini kamina. Desno pa je "navaden" radiator. Iz samega termograma ne moremo nedvoumno ugotoviti ali sistem deluje dobro ali ne. Neenakomerna porazdelitev toplote po višini je lahko posledica termostatskega ventila (kar je dobro) ali pa hidravlično neuravnovešenega ogrevalnega sistema (kar je slabo). V vsakem primeru pa IR kamera pokaže mesta, kjer zrak v sistemu ne omogoča normalne cirkulacije. To so kar pogoste napake.

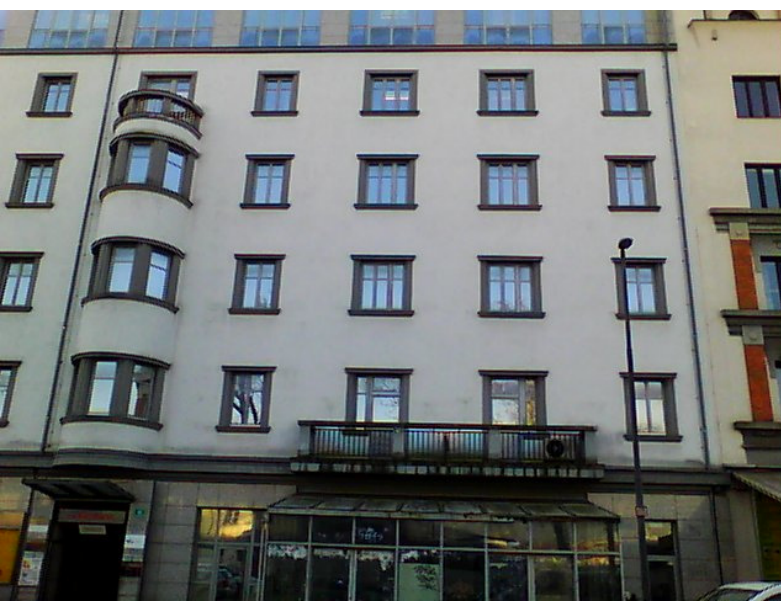
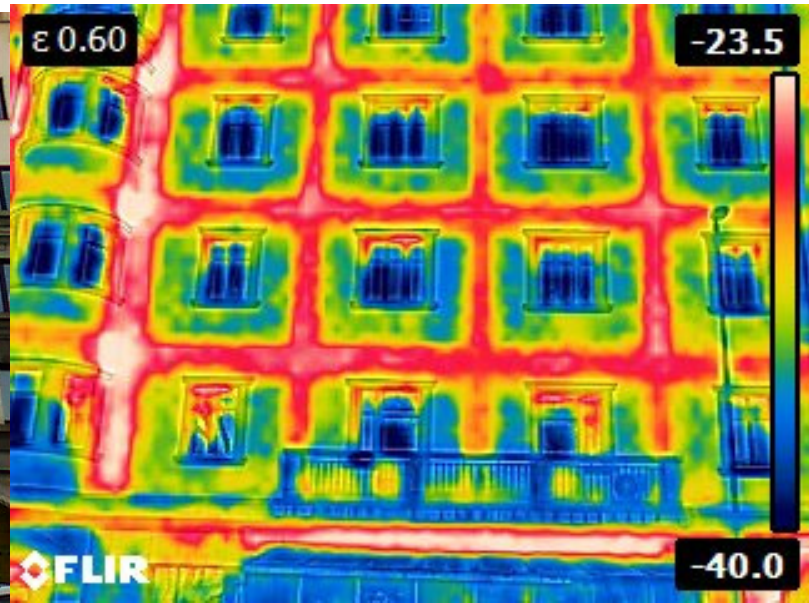
- **Gornji par** prikaže slabost neizoliranega ali nepopolno izoliranega cokla, kot ga z rdečo barvo zazna termo kamera. Težavi se zelo pogosto pridruži tudi temelj (zasuti del stavbe) brez toplotne izolacije.
- **Spodnji par** pa pokaže "drobovje" lepe fasade stavbe nasproti avtobusne postaje v Ljubljani, ki skriva pod ometom pravo sliko betonskih radiatorjev (vertikalne in horizontalne AB vezi). Napake zidarja pokrije malta, napake zdravnika pa zemlja. Pogosto se pri stavbah z bogato okrašeno fasado odločimo za notranjo toplotno izolacijo, kjer pa nas čakajo nove pasti.
