# Termo kamera

NEP Slovenija, februar 2015

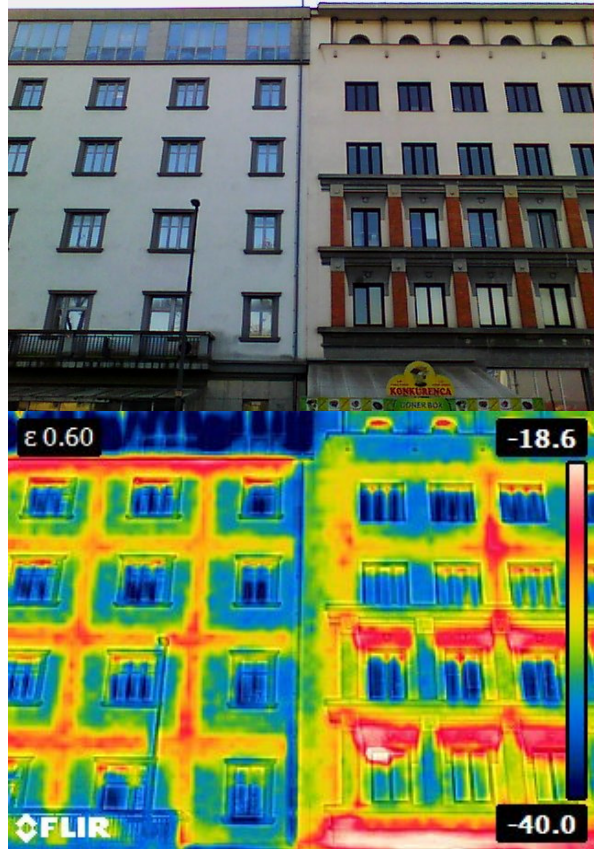
Relativno dobro izvedena zunanja obokenska obdelava ima še vedno nekaj slabosti. PVC okno  $U = 1.1 \text{ Wm}^2\text{K}$  je bilo s purpenom montirano na zunanjo linijo zidu iz 19 cm modularne opeke. Špaleta je nastala iz 15 cm toplotne izolacije EPS. Na njej leži tudi kamnita polička. Ta je šibek člen, saj prevaja hlad v notranjost (deluje kot mini balkonček) in toploto ven (rdeče in belo na termogramu). Šibek člen je tudi alu distančnik med stekli.
